Introdução

O presente documento descreve as acções e opções tomadas ao longo do restauro de um Gafoscópio-Estereoscópio do Sec.XIX cedido ao Museu Faraday do Instituto Superior Técnico, um dispositivo óptico de dupla função que combina a função de grafoscópio (para observação de fotografias de plano único através de uma lente de grandes dimensões) e a função de estereoscópio (para observação em 3D de cartões estereoscópicos através de lentes binoculares).

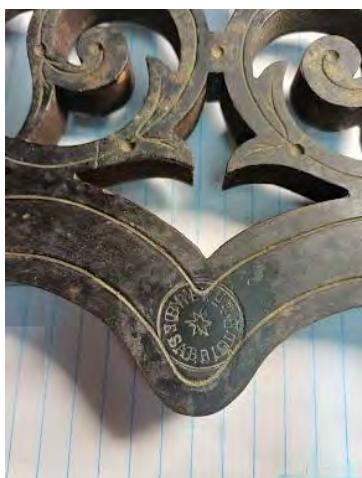
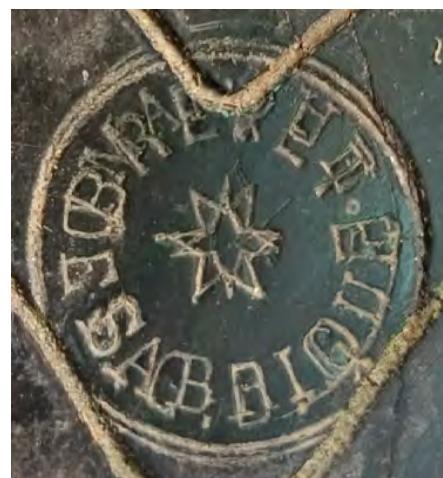
Esta marca/assinatura (fotos abaixo) poderia ter sido uma importante ajuda no processo de restauro se a mesma não tivesse sido gravada incorrectamente em duas posições diferentes justapostas, tornando a sua identificação ilegível.

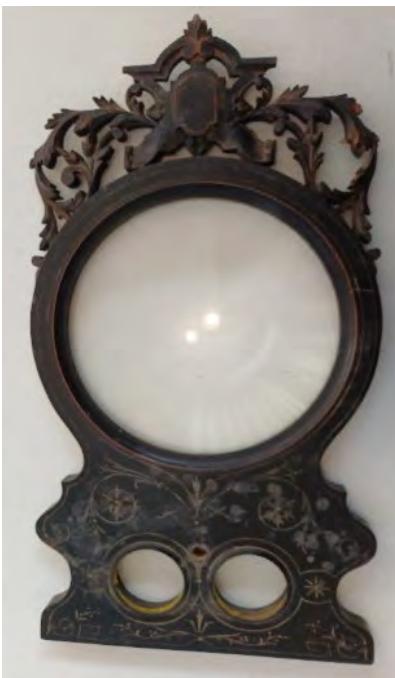
Painel principal de suporte das lentes (vista frontal)

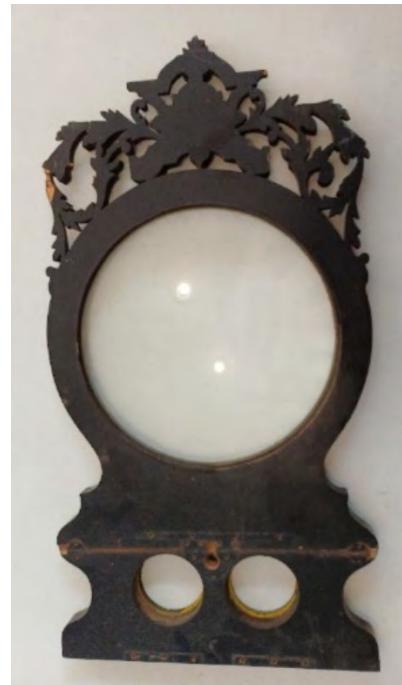
Painel principal de suporte das lentes (vista traseira)

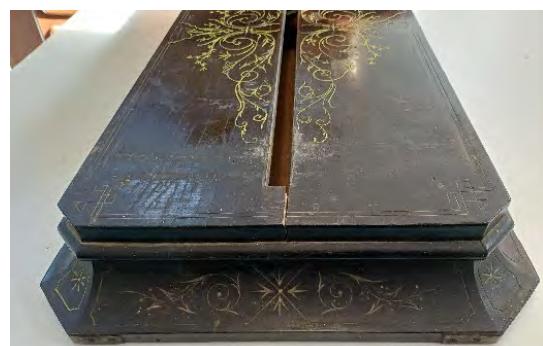
- Micro parafusos de cabeça de fenda chata danificados ou inexistentes;
- Tabuleiro principal estalado devido a mau uso, o que provavelmente terá contribuído para o empeno do mesmo ao longo dos anos, dificultando, assim, o deslizamento suave do painel de topo sobre a sua superfície;

Pormenor do tabuleiro estalado (vista traseira)

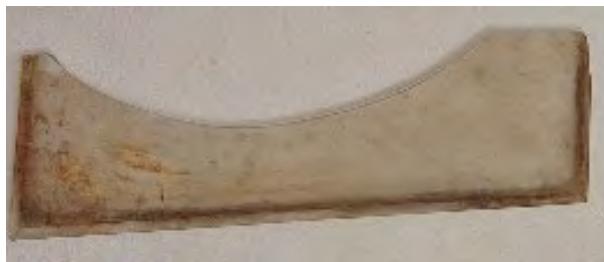
Vidro difuso de 1 mm pertencente ao painel de topo

Espelho e Vidros Foscos: Espelho original recuperado tendo em consideração o razoável estado da espelhagem existente, suficiente para reflexão da luz necessária à iluminação de cartões opacos. Aplicação de vidros foscos novos de 3mm de espessura para substituir os originais de 1 mm partidos (actualmente descontinuados) e execução de réplicas em ébano (tiras de 2 mm x 3 mm) para fixação dos novos vidros às respectivas estruturas (nota: os restos dos originais deverão ser guardados)

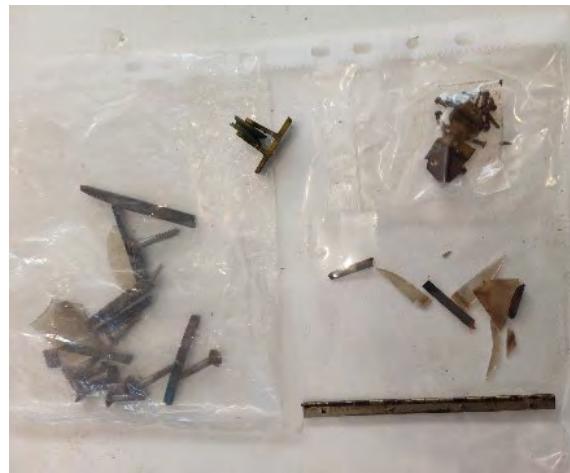
- dobradiças em latão originais muito danificadas;
- painel com a função de visualização de transparências e de cartões estereoscópicos equipado com vidro fosco inexistente, o que levou à execução de réplica funcional seguindo a configuração do painel de topo.

Parafusos, dobradiças danificadas e restos de pedaços de ébano partidos

Reparações e Execução de Rélicas Fiéis: Recuperação e reaproveitamento de todas as dobradiças em latão originais que se encontravam torcidas e amachucadas, nomeadamente as de fixação do espelho regulável, as de travamento da engrenagem de regulação das lentes binoculares e as de fixação da própria caixa óptica. Execução de réplica de painel da caixa óptica inexistente, tornando funcional a função de visualização de transparências e de apoio de cartões estereoscópicos. Recuperação dos micro parafusos (tipo M1) originais

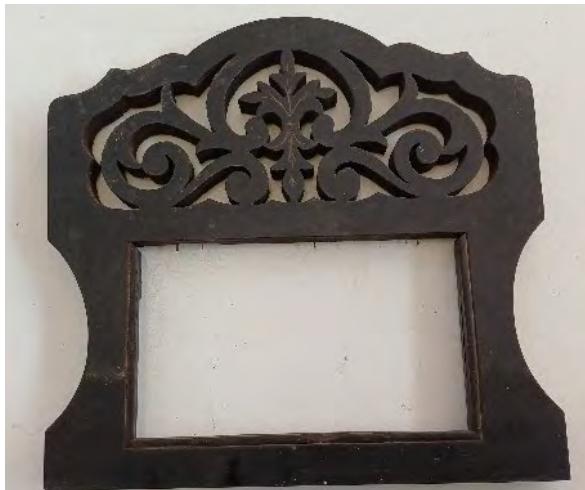
Painel de topo amovível e rebatível sem o vidro fosco
(vista traseira)

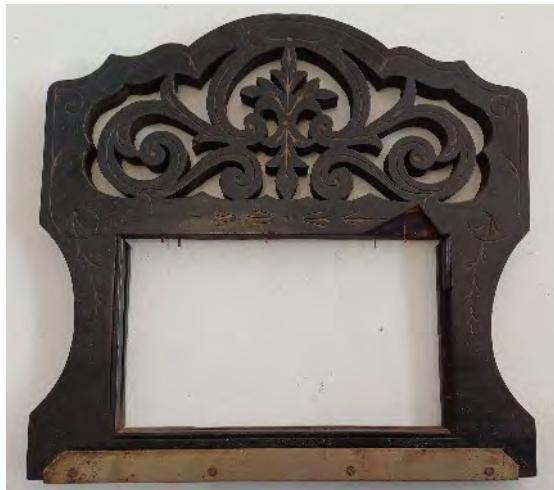
Painel de topo amovível e rebatível sem o vidro fosco
(vista frontal)

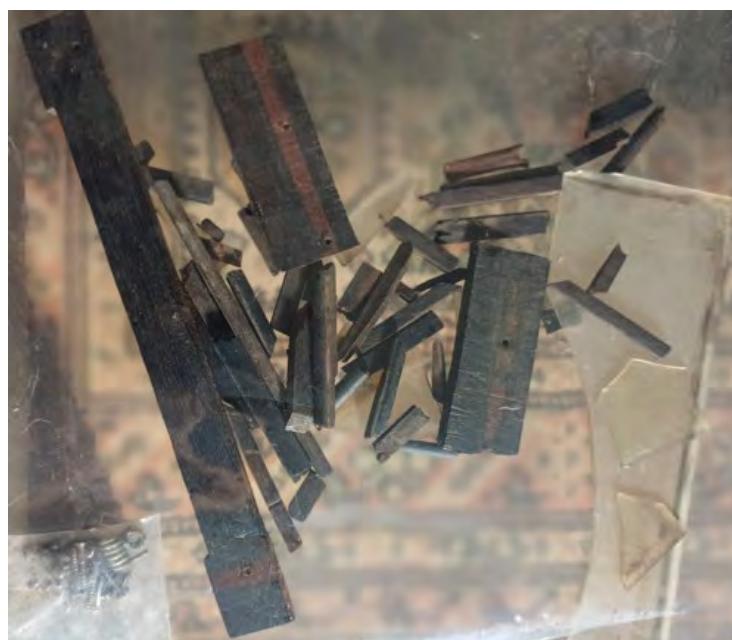
Sobras de material original não recuperável
